# Monstranz im neuen Glanz

**METALLORNAMENTE:** Viele Metallornamente an historischen Gebäuden sind sanierungsbedürftig. Wir beschreiben, wie eine beschädigte Monstranz aus Kupfer und die korrodierte Unterkonstruktion fachgerecht restauriert wurden.

**Projekt:** St. Margaret Kirche, München

**Klempner-Fachbetrieb:** Lorenz Sporer, Ornamentspenglerei

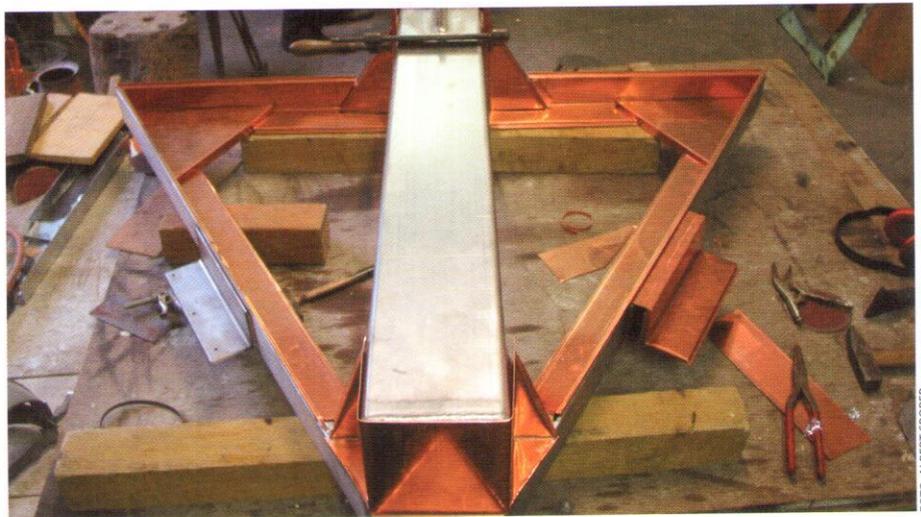
Die Verkleidung der Edelstahlhalterungen erfolgte mit 0,8 Millimeter dickem Kupferblech.

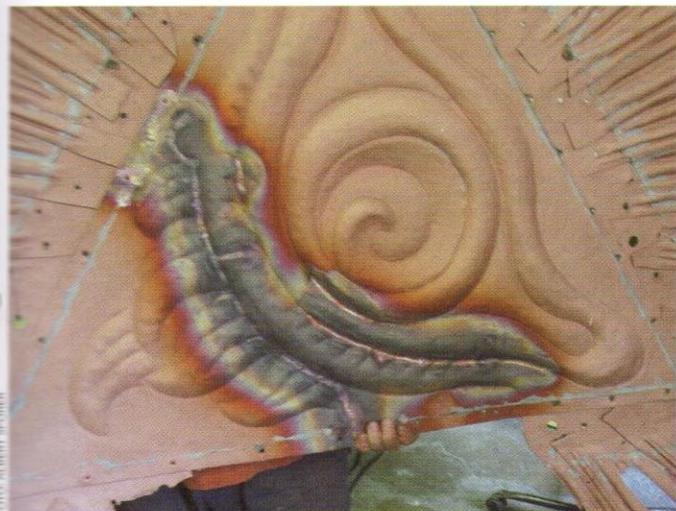
**Die Flatterrisse wurden unter Schutzgas wieder verschweißt.**

Die Schadenfeststellung der Kupferverkleidung ergab, dass das „Auge Gottes“ erhebliche Risse durch Flatterbewegungen und seitliche Abrisse der Strahlen hatte. Diese

Beschädigungen waren entstanden, da die zweiteilige Trage- und Versteifungskonstruktion aus Eisen innerhalb des getriebenen Strahlenkranzes korrodiert und teilweise nicht mehr vorhanden war.

Nun wurde das „Auge Gottes“ gesäubert und vorsichtig gestrahlt, die Flatterrisse unter Schutzgas geschweißt, die fehlenden

Strahlen mit 1,5 Millimeter dickem Kupferblech nachgebildet und eingesetzt. Als weitere Verstärkung nieteten wir diverse Versteifungsbleche an der Rückseite der Strahlen mit Vollnieten aus Kupfer ein und verlöteten die Strahlen gegeneinander.

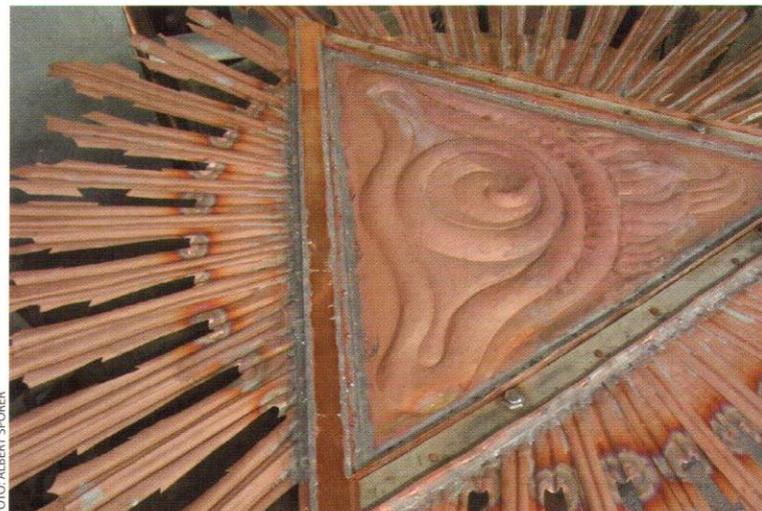
**Monstranz teilweise mit Flanschbefestigung.**

Die obere Edelstahlrohrkonstruktion wurde aus senkrechtem Vierkantrrohr 150 x 150 x 4 mm aus V4A hergestellt, die Halterung des dreieckigen „Auge Gottes“ aus 70 x 70 x 7 mm Edelstahlwinkeln. Eingeschweißte Knotenbleche dienten als zusätzliche Verstärkungen. Der Edelstahlflansch als Gegenstück zum Dreieck wurde gleichzeitig angefertigt und zur späteren Verschraubung nach Renovierung der Kupfertreibarbeiten bereitgehalten.

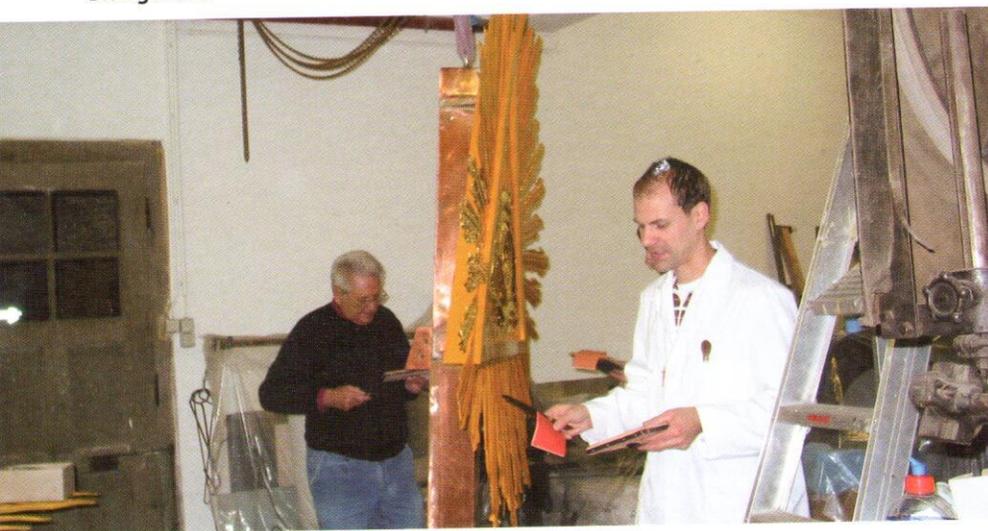
Vergoldermeister Tobias Müllner (rechts) und Albert Sporer beim „Anschließen“ des Blattgoldes.

Beendigung der Vorarbeiten erfolgte der dünne Mixtionsauftrag für die erste Ölvergoldung. In diesem Verfahren wird nach etwa zwölf bis 15 Stunden das 24-karätige Blattgold „angeschossen“ und leicht einpoliert. Nach Trocknung der Mixtion wird der Goldauftrag nochmals gründlich auspoliert. Normalerweise wird hier nach der ersten Vergoldung eine weitere Mixtionsschicht für eine zweite Blattvergoldung aufgetragen, sodass eine reine Doppelvergoldung entsteht.

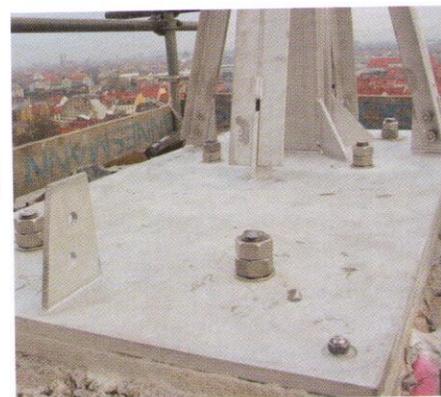
Die Befestigung der Grundplatte erfolgte mit V2A-Kleberankern.

Die Verankerung der 20 Millimeter dicken Grundplatte der Unterkonstruktion erfolgte nach Abschluss der Vergoldungsarbeiten mit V2A-Kleberankern am Rundbogen-Giebel mit vier zusätzlichen Streben als Versteifung. Im nächsten Schritt wurde die Monstranz mit einem Autokran auf die untere Rohrkonstruktion gehoben, mit Silikonkleber an der Unterseite abgedichtet und an einer vorgesehenen Öffnung oben mit Polyesterharz-/Quarzsandgemisch ver-

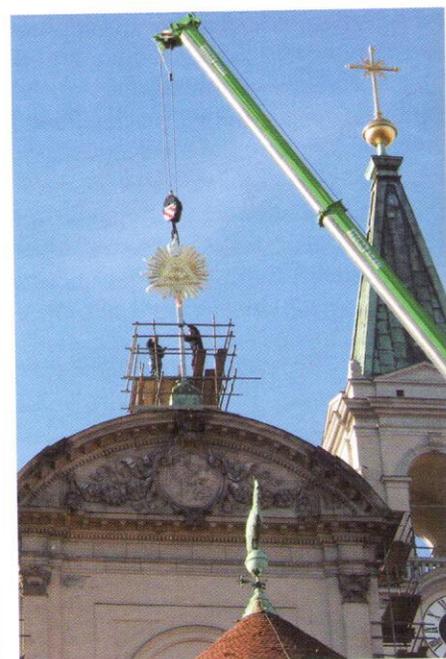
Die Monstranz wird mit einem Kran gehoben und in die Unterkonstruktion eingeführt.

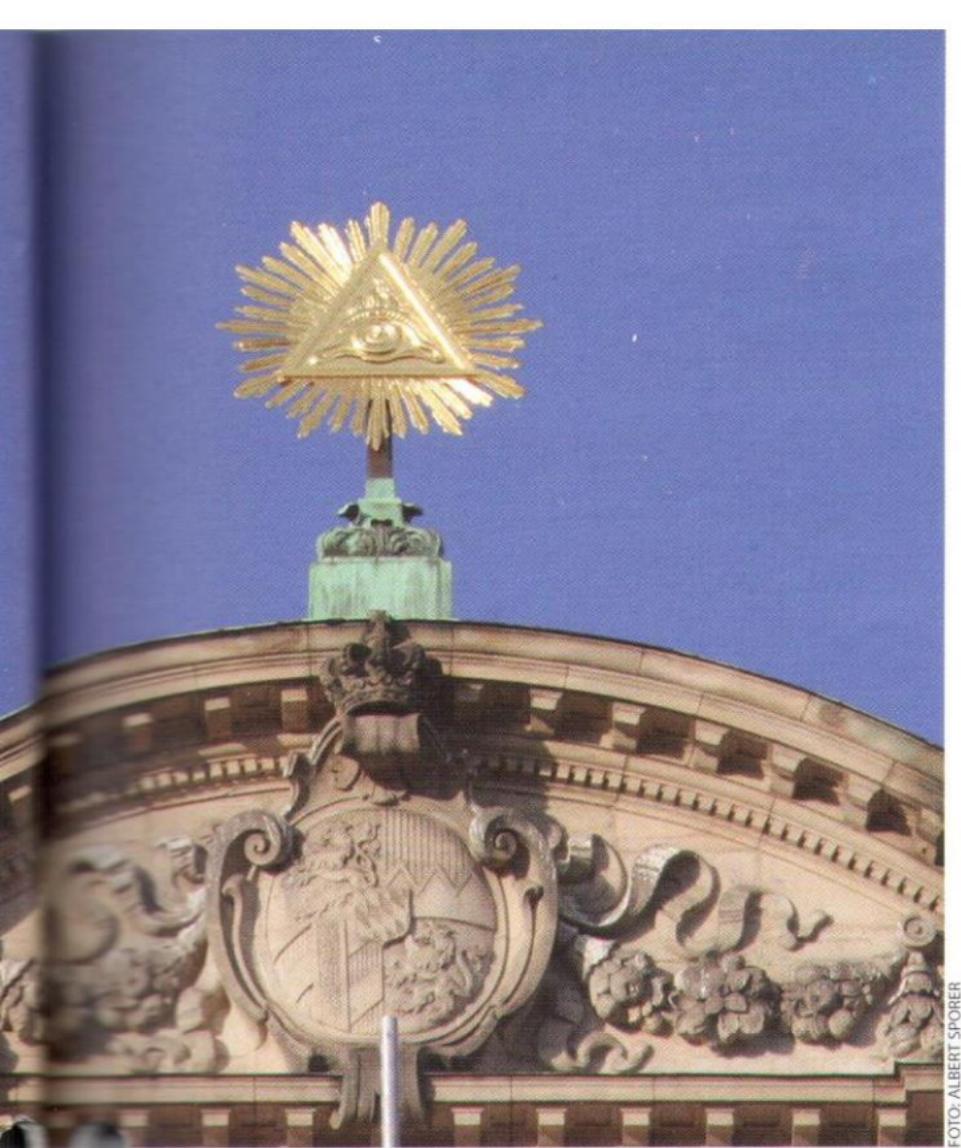
**Mit Spenglertechnik und Goldschmiedekunst wurde dieses Denkmal geschützt.**
